Die Kulturlandschaft der Flößerei im Frankenwald

– ein komplexes System und seine Relikte¹

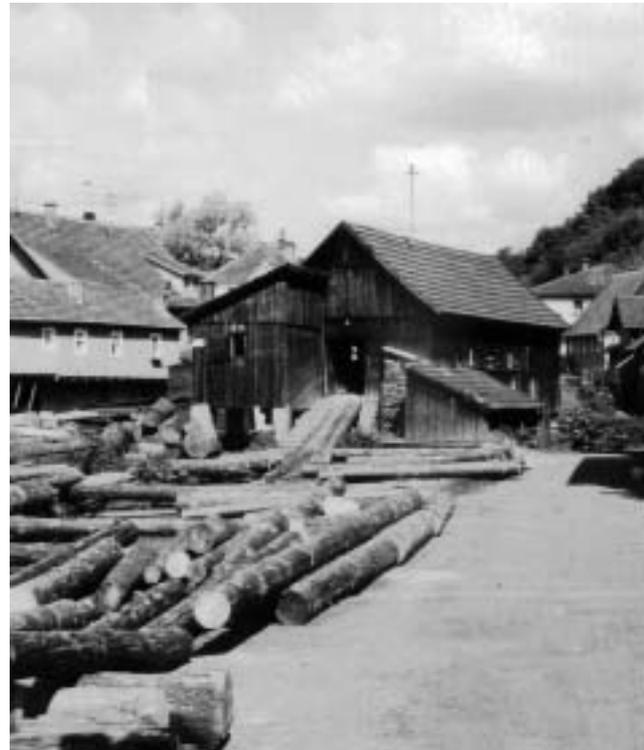
Blöcher auf dem Lagerplatz vor der Bergschneidmühle in Wallenfels. Ein Bloch wird gerade über die Rampe aus dem Bach in die Mühle gezogen.

ändern, dass sich das Holz verkeilte.¹² Größere Rechenanlagen zum Auffangen der Blöcher waren jedoch nicht erforderlich, denn sie wurden über eine »Schere«, einem quer über den Fluss liegenden Baumstamm oder Floßboden, in den langsam fließenden Mühlkanal der jeweiligen Sägemühle geleitet. Am Ende des Mühlkanals wurden die Blöcher durch eine kleine rechenartige Anlage¹³, die manchmal durch einen Steg überbrückt war, aufgefangen, und über eine Rampe aus Stämmen in die Sägemühle gezogen.

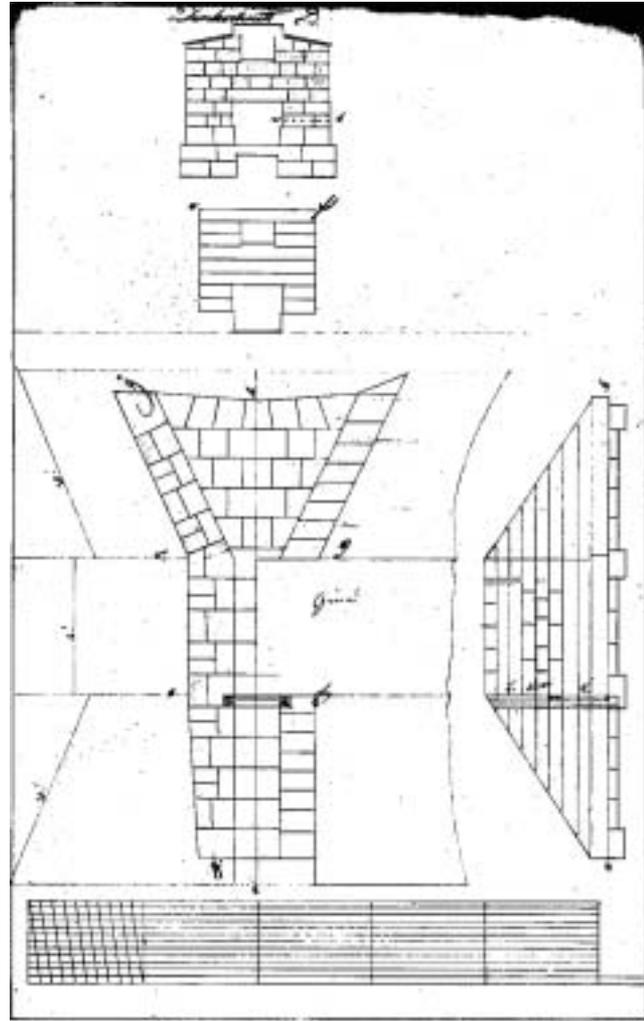
Skizze der Steinschleuse eines Floßteiches um 1835.

Ein deutlicher technischer Fortschritt bei der Herstellung der Flößereinrichtungen setzt allerdings schon vor dem Erlass des Wassergesetzes ein. Der Staat begann seit den 1830er Jahren die Konstruktion der Floßteiche von der Holzbauweise (Schrotbau) auf Steinbauten umzustellen, wobei die Dämme in Bruchstein mit Lehm-Grasabdeckung, die Schleusenbauten dagegen in Werkstein ausgeführt wurden. Auch in dieser Hinsicht zählt der Rodachsteich bei der Bischofsmühle zu den Vorreitern. Hier wurde der Umbau in den Jahren 1835/36 durchgeführt.⁶⁴

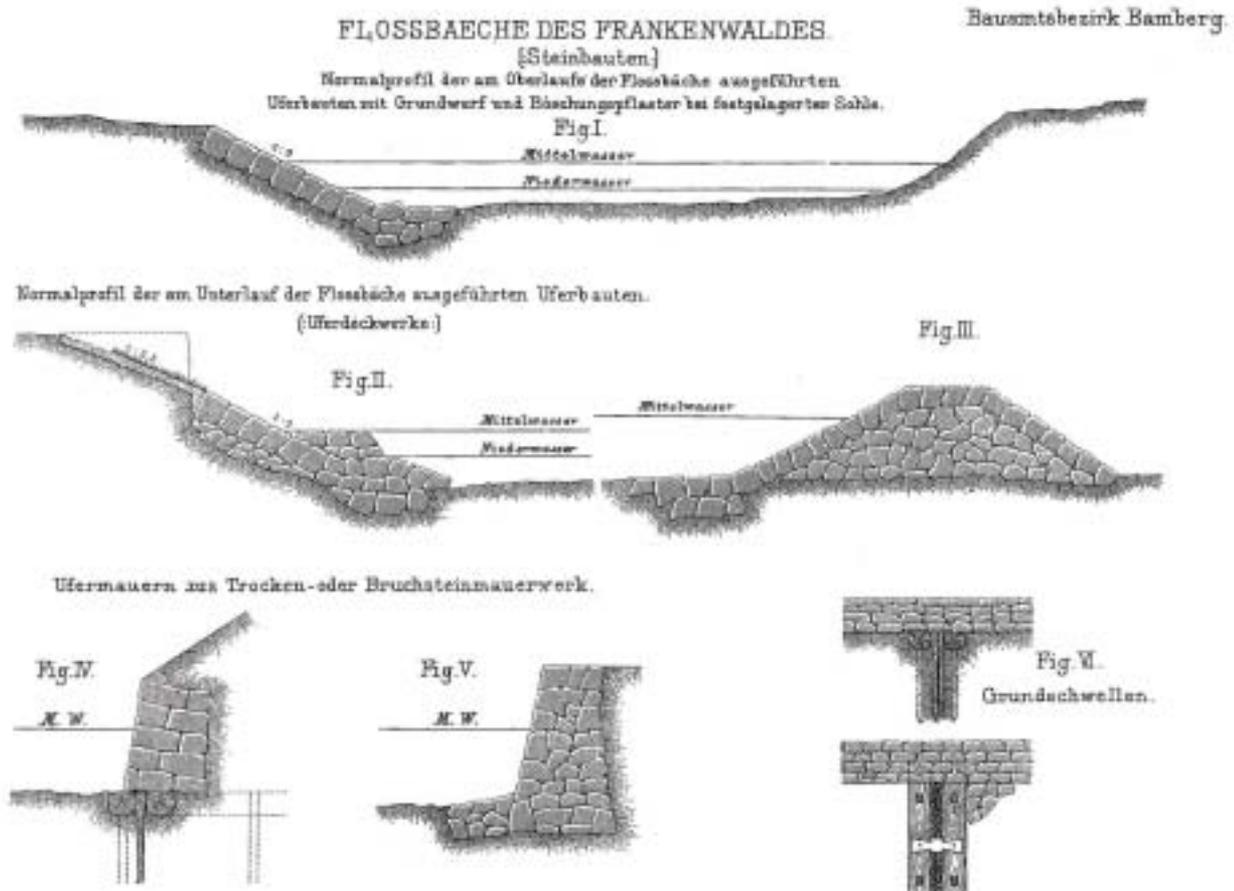
Staatliche Musterplanung für die Längsverbauung mit Steinbauten und für Grundswellen.

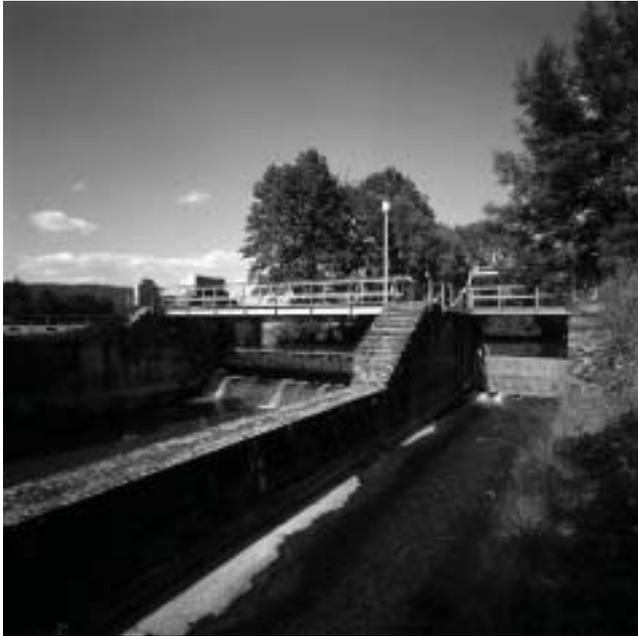
Trommelwehr mit betonierter Floßgasse von 1908 am „Schulbau“ in Küps. Während der großen Rodachregulierung von Küps erbaut, ist es eines der ältesten erhaltenen Wehre seiner Bauart.

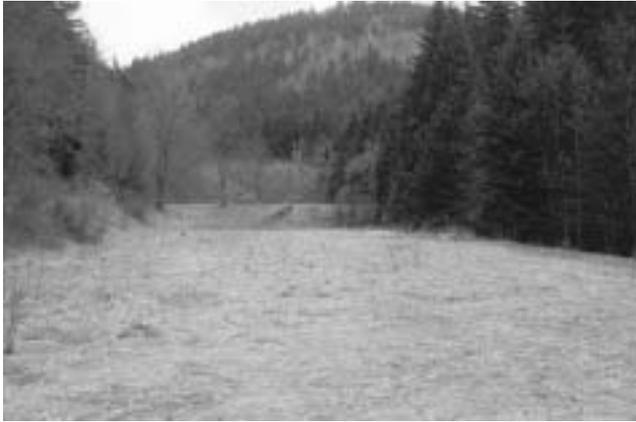
Wie am Beispiel des Dammes des Lamitzteiches ersichtlich, stauen die Floßteiche die noch eingen Talräume der Oberläufe der Floßbäche fast vollständig auf.

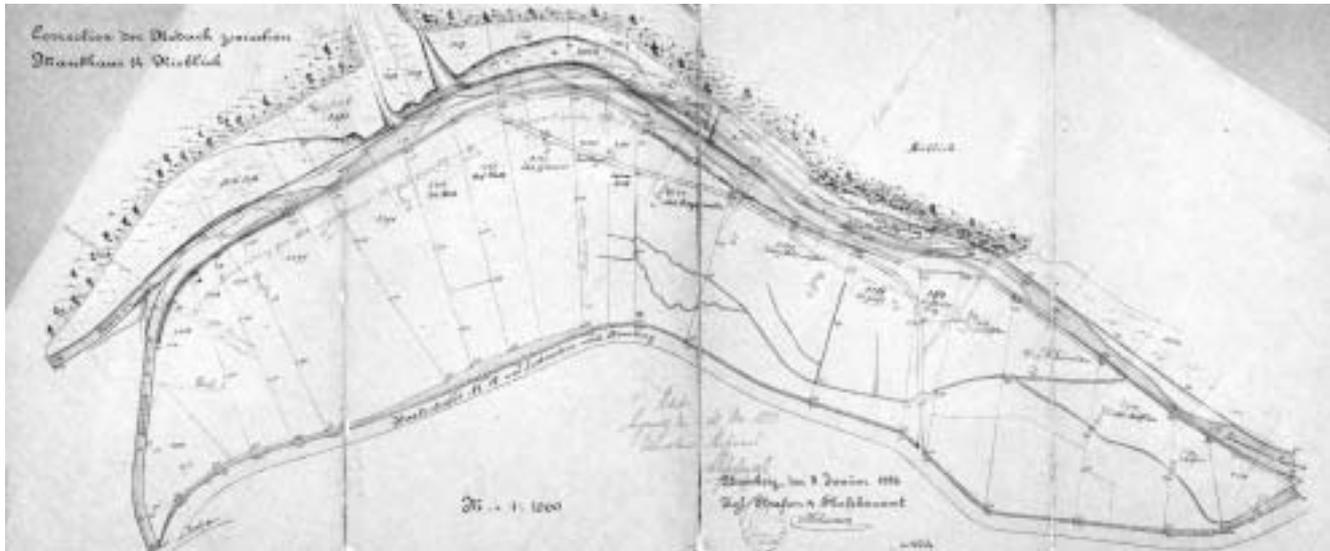
Die Flussläufe wurden für eine leichtere Floßfahrt begradigt und ihre Kiesbänke entfernt. Hier eine „Correction“ an der Rodach bei Mauthaus vom Ende des 19. Jahrhunderts.

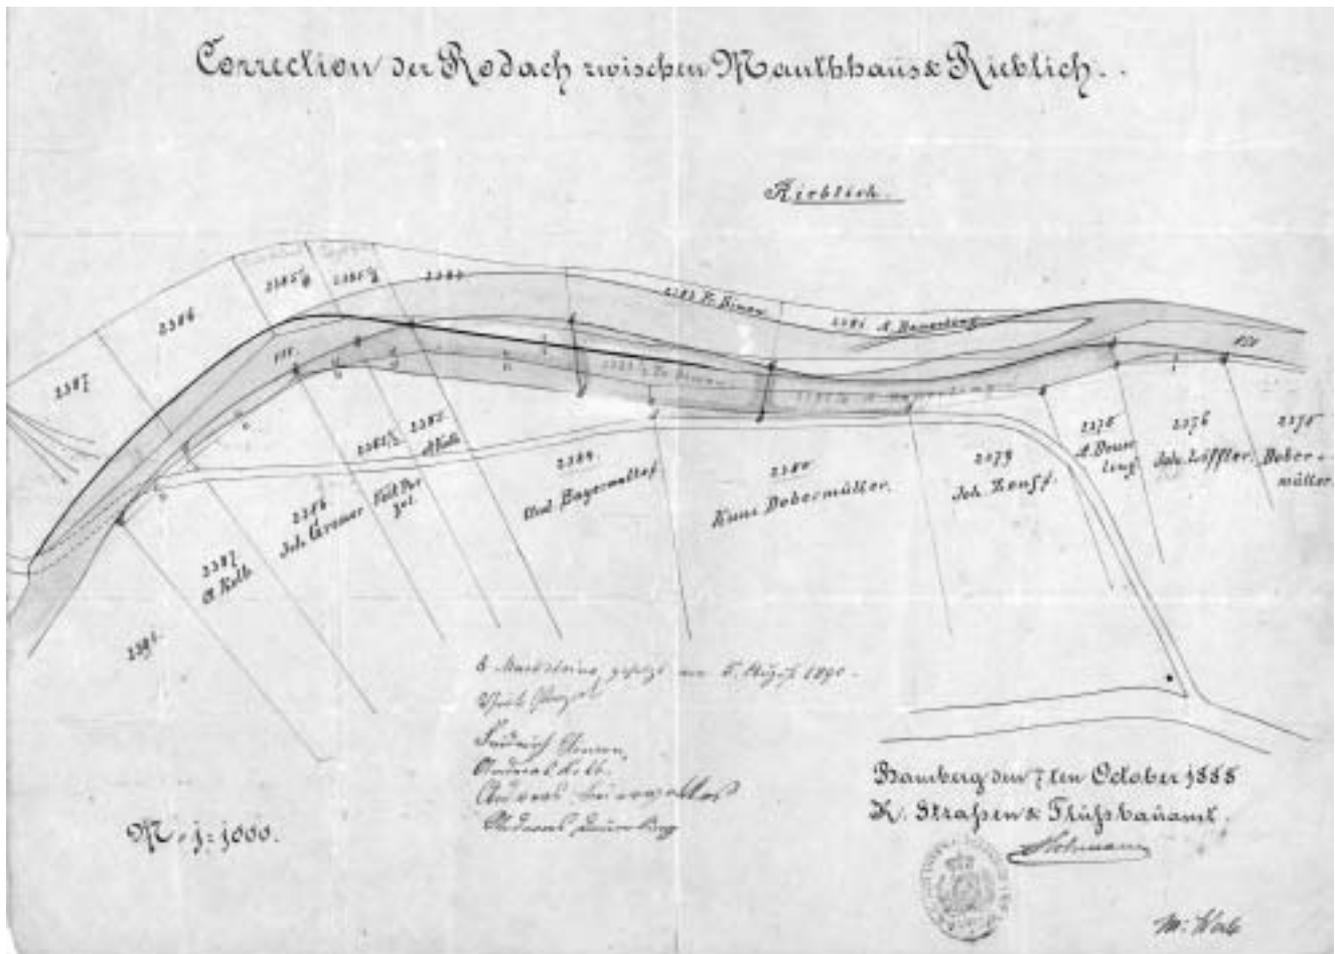
Bei der „Correction“ wurden scharfe Knicks im Flusslauf durch sanftere Bögen ersetzt. Das alte Flussbett wurde anschließend den Parzellen der Anlieger zugeteilt.

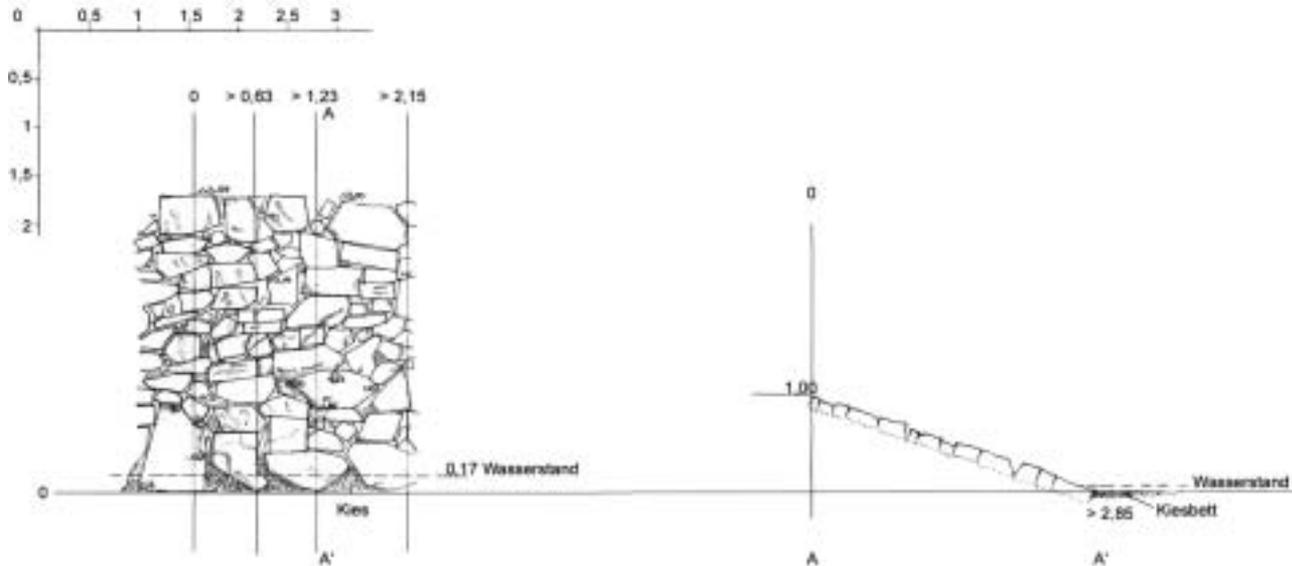
Uferpflasterung aus Bruchsteinen
an einem Gleitufer der Langenau
Element L 10 Up
20. - 21.09.2003

Deutlich stabiler waren dagegen Mauern und Pflasterungen aus Stein. Wann die ersten trapezförmigen **Uferpflasterungen** entstanden, ist bisher nicht bekannt. 1868 wurden sie jedenfalls zu Uferbefestigungen eingesetzt, da aus dieser Zeit Pläne existieren.¹³⁶ 1888 sind sie mit verschiedenen Ausführungsvarianten als Steinbauten fester Bestandteil in der Literatur (s. S. 102). Sie kamen

vor allem an geraden oder nur mäßig gekrümmten Gewässerstrecken mit einem flachen Gefälle, also zumeist an den Unterläufen, wo auch die benötigten möglichst großen Bruchsteine leichter zu beschaffen waren, zur Ausführung.¹³⁷

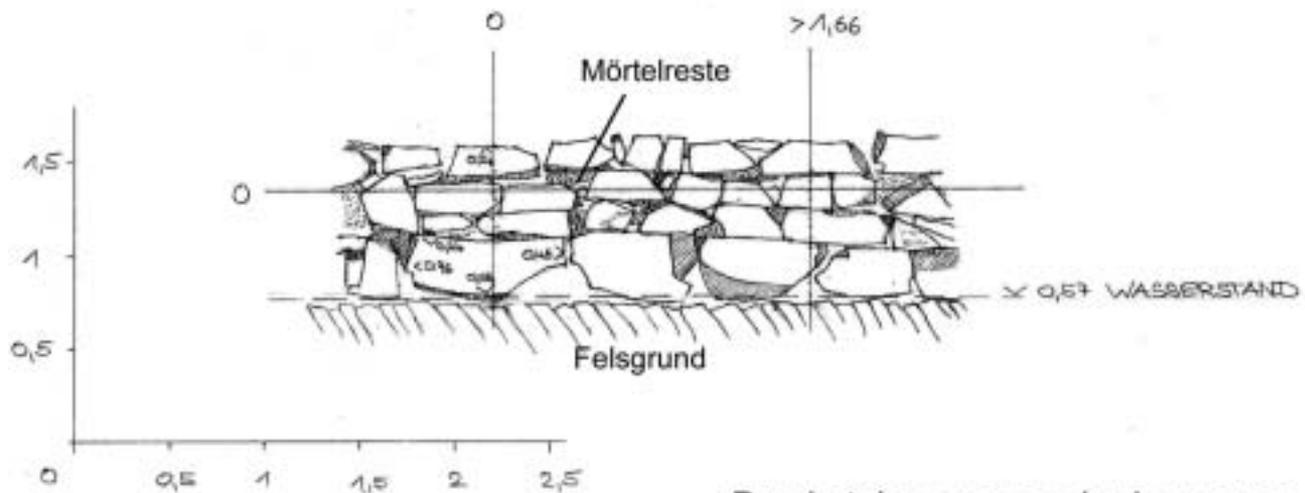
Bruchsteinmauer an der Langenau
Element L 15 UmB
Ansicht

Die auffällig großen Steine der untersten Reihe der Bruchsteinmauer wurden direkt auf den anstehenden Fels gesetzt. Aufnahme Chr. Dorn 2003.

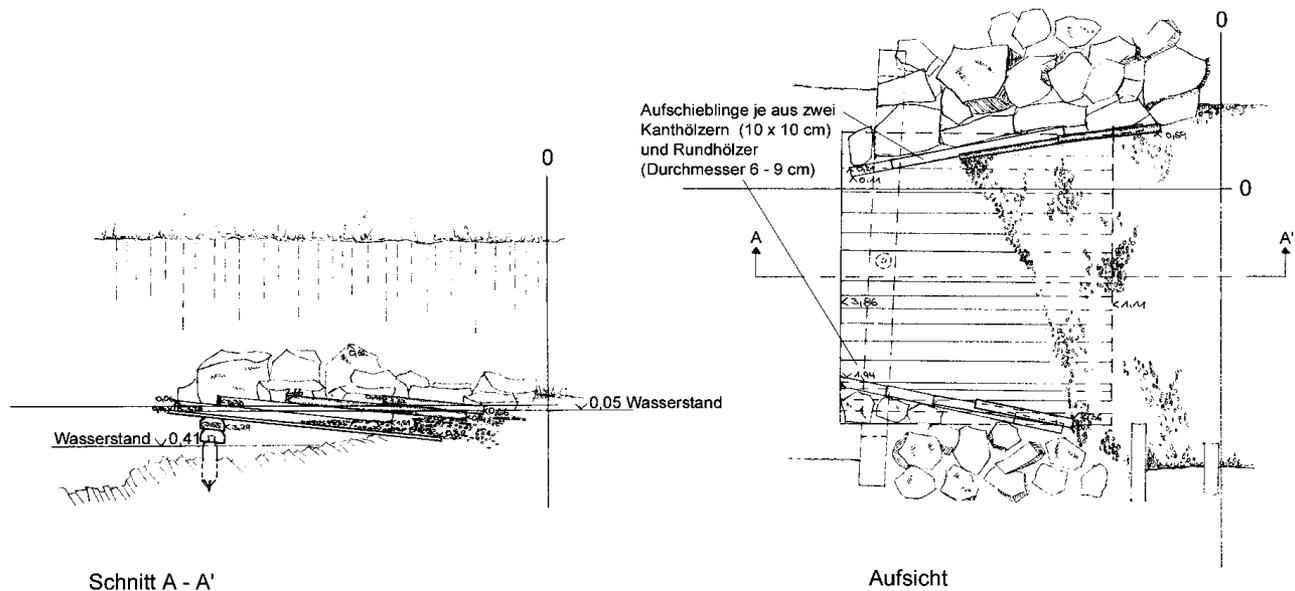
Sohlabsturz Typ F "Schanze"
 an der Langenau
 Element L 14a SaH F
 22. - 23.09.2003

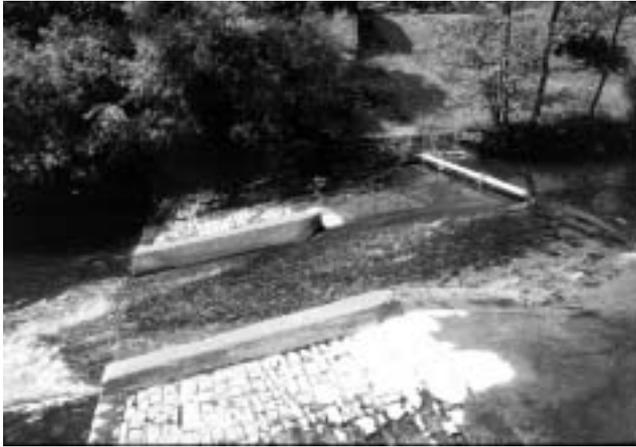
Der Weltbau in Unterrodach als große Sohlschwelle in Stein- und Betonbauweise (ca. 1948).

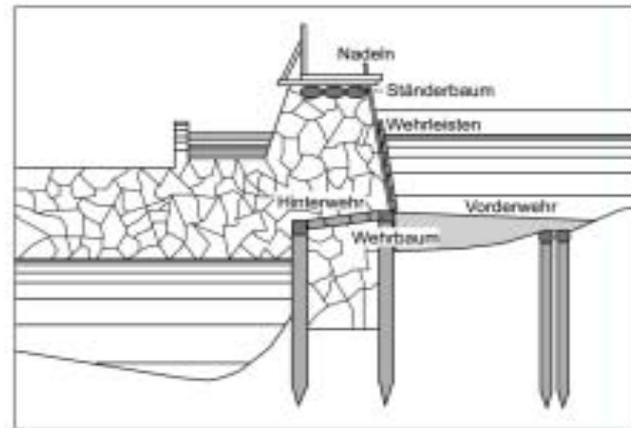
Schematischer Aufbau eines Frankenwald-Nadelwehrs am Beispiel des Baierleinswehrs in Steinwiesen.

ist eigentlich ein Ständerwehr, da beim eigentlichen Nadelwehr die Stauwirkung durch die ununterbrochene Aneinanderreihung von »Nadeln«, also Rund- oder Kanthölzern erreicht wird. Beim Frankenwald-Nadelwehr werden dagegen die Wehrständer, also die »Nadeln«, im Abstand von etwa 75 cm oben an den Wehrsteg sowie unten an die Wehrschwelle schräg angelehnt. Die eigentliche Stauwirkung erzeugen Bretter, die sogenannten »Wehrleisten«, die lose übereinandergesetzt an die Nadeln angelehnt wurden. Die Widerlager der Wehre waren bei den ältesten Konstruktionen wohl aus Holz, spätestens seit dem 19. Jahrhundert wurden sie aus Bruch- oder Werkstein gemauert. Bei größeren Wehren konnte noch ein gemauerter Flusspfeiler dazu kommen. Der Wehrboden mit dem flussaufwärtigem, leicht ansteigendem Vorder- und dem flussabwärtigen

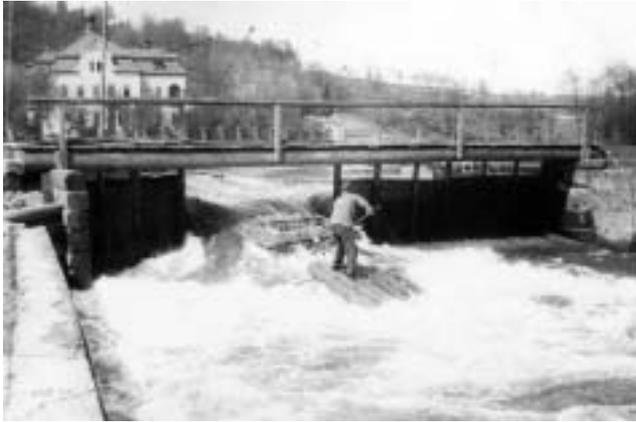
Das Wasenwehr in Kronach als traditionelles Nadelwehr in Holzbauweise bei einer Floßdurchfahrt in den 1920er Jahren. Lediglich die Widerlager sind in Steinbauweise errichtet.

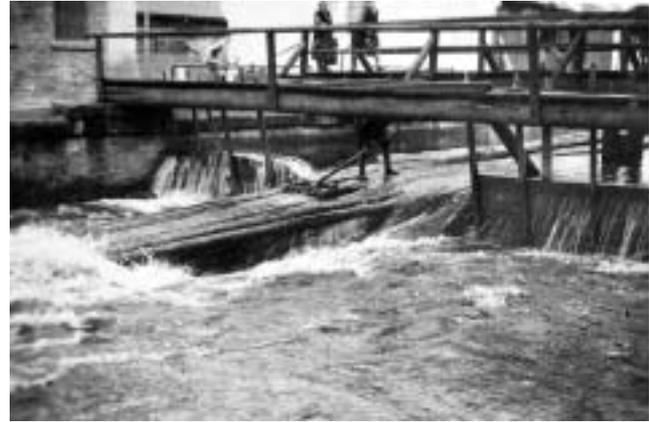
Auf diesem Foto einer Floßdurchfahrt durch das Herrenwehr in Kronach ist deutlich das System der Wehröffnung zu erkennen. Die Wehrleisten wurden kurz vor der Floßdurchfahrt herausgenommen und auf dem Wehrsteg abgelegt.

Zum Durchflößen wurden die Wehrleisten und Nadeln in der erforderlichen Breite vom Wehrsteg aus mit dem Floßhaken nach oben gezogen. Da dies sehr umständlich und die Floßdurchfahrt gefährlich war, baute man wohl ab der zweiten Hälfte des 19. Jahrhunderts, wo man es sich leisten konnte, ein sogenanntes »Floßloch« seitlich in das Nadelwehr ein. Dieses konnte über eine handkurbelbetriebene Schütze gesteuert werden. Zudem konnte damit der Abfluss des Wassers feiner geregelt werden, was auch im Sinne der Müller war, die den Wasserverlust naturgemäß

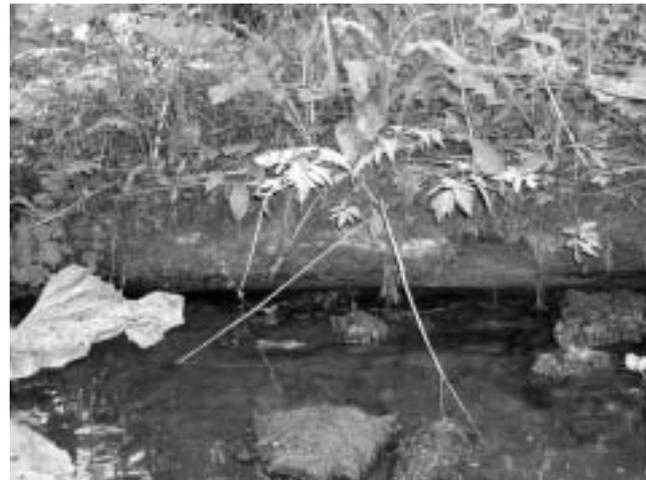
In den Resten der Schorbäume sind die Aussparungen der Schwalbenschwanzverblattungen zur Befestigung der Hölzer am Ufer zu erkennen.

Der erste Sohlabsturz nach der Brücke gehört dem Typ E an, d. h., es handelt sich um quer eingebaute Hölzer mit seitlich befestigten Aufschieblingen, um den Wasserfluss mittig zu konzentrieren. Nach der Sturzkante ist die Sohle mit einem Bruchsteinpflaster versehen, um eine Auskolkung in diesem Bereich zu verhindern. Das Element L-12a SaH E befindet sich in einem mittleren Zustand, da ihm die seitlichen Aufschieblinge fehlen. Von diesen zeugen nur noch im Holz steckende Nägel. Flussabwärts auf der linken Seite ist noch ein letzter schlecht erhaltener Rest eines Schrotbaus (L-07f Us) zu erkennen. An dem ca. 11 m langen Rest ist noch eine

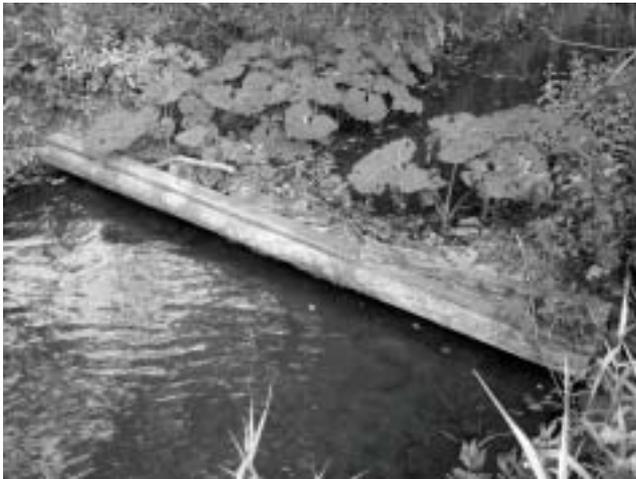
Ein vollständig erhaltener hölzerner Sohlabsturz an der Langenau mit seitlichen Aufschieblingen.

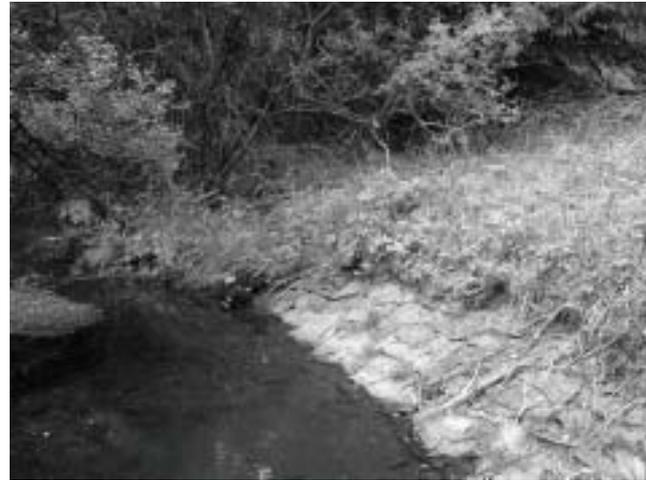
Im Kurvenbereich ist durch die Kraft des Wassers die Pflasterung vegetationslos und daher deutlich zu sehen.

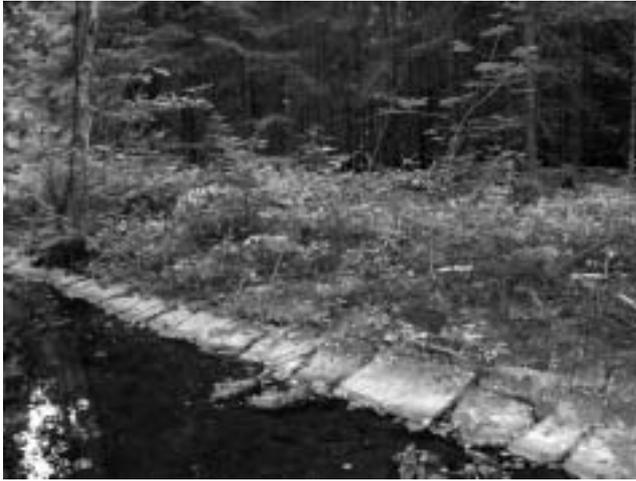
Uferpflasterung an der Langenau – in der unteren Pflasterreihe liegen besonders große Steine.

Stücke eines Vorfußes erhalten. Nach ca. 220 m geht sie in eine Uferpflasterung über. Stellenweise verläuft sie unter einem Fichtenforst, so dass das sehr gut erhaltene Pflaster aufgrund mangelnden Bewuchses komplett zu erkennen ist. Es fallen die großen Steine in der untersten Reihe sowie die flache Neigung der Pflasterung auf. In diesem Bereich wurde zur genauen Dokumentation der Bauart und des Zustandes ein Aufmaß im Maßstab 1:50 angefertigt (siehe S. 124). Diese Befestigungsart ist jedoch weitgehend unter Vegetation versteckt wie auch die kleineren Abschnitte am gegenüberliegenden Ufer. Am rechten Ufer geht die Pflasterung wieder in eine Ufermauer aus Bruchsteinen über (L-15 UmB). Sie ist ca. 50 m lang, 60 cm hoch und in hellem Mörtel gesetzt, der jedoch schon weit ausgewittert ist. In der

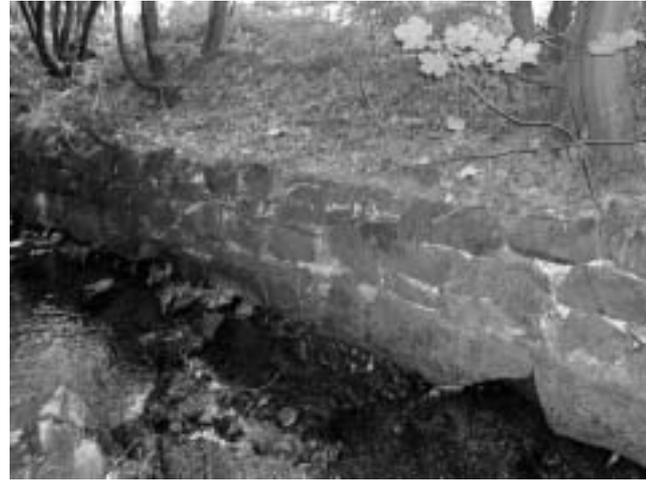
Senkrechte Ufermauer an der Langenau.

Ihr gegenüber beginnt eine Ufermauer aus Bruchsteinen (L-13 UmB). Die gut erhaltene, ca. 80 cm hohe Mauer ist in Mörtel gesetzt und mit einem Fugenstrich versehen. Bisweilen sind noch

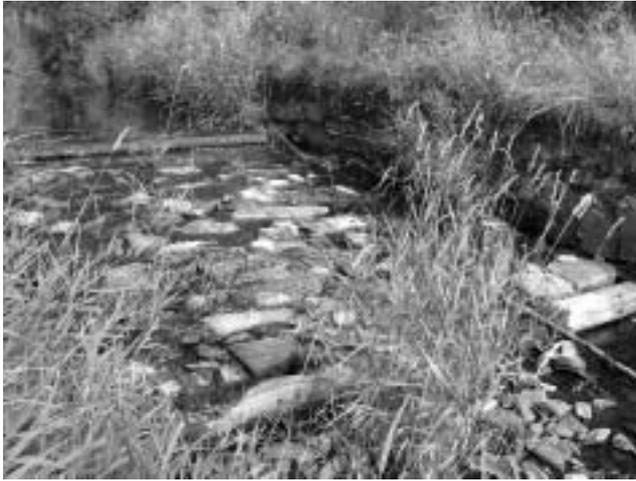
An der Mündung der Langenau ist ihr Gefälle durch einen Sohlabsturz aus Holz und Stein abgemildert.

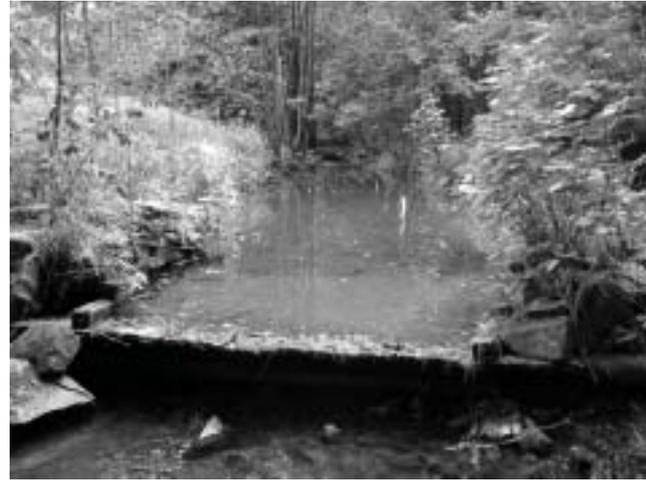
Erhaltene hölzerne Sohlschanzenkonstruktion an der Langenau.

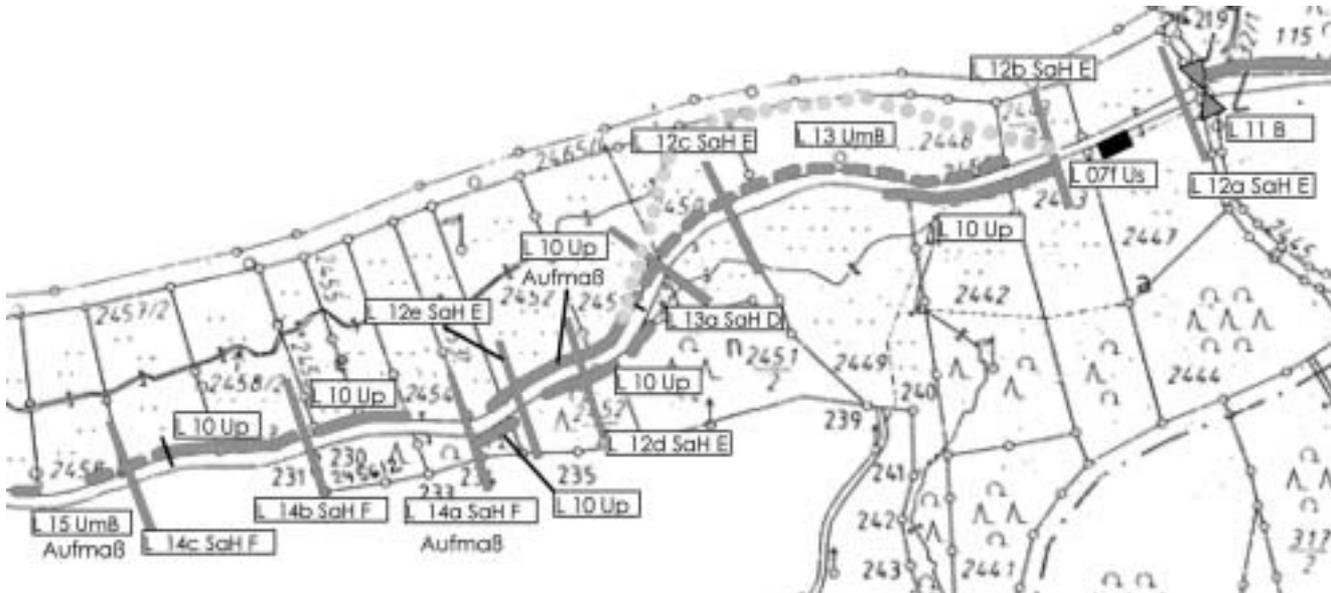
Beispielkartierung der Relikte der Flößerei an der Langenau – Baulalter.
